## Odbudowa dachu katedry w Sosnowcu po pożarze

### Opis obiektu i pierwotnej więźby dachowej

### Zniszczenia spowodowane przez pożar

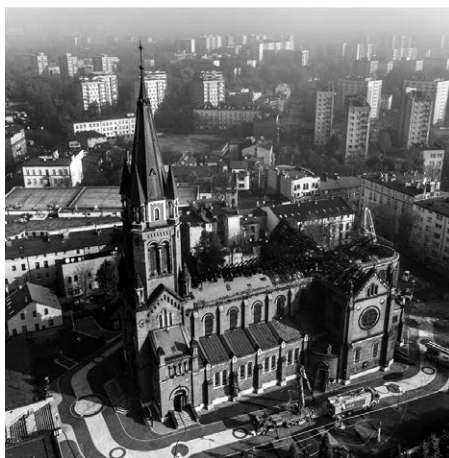
Wskutek działania ognia została zniszczona cała drewniana więźba dachowa nawy głównej i transeptu (nawy poprzecznej). Zawaliła się wieża mniejsza usytuowana na skrzyżowaniu nawy głównej z transeptem. Dachówkowe pokrycie dachu spadło na ceglane sklepienia i niżej położone dachy naw bocznych oraz zakrystii. Drewniana konstrukcja wieży głównej nie została naruszona. Zakres zniszczeń zilustrowano na rys. 4 i 5.

Rys. 4. Katedra po pożarze (fot. F. Rozmus)

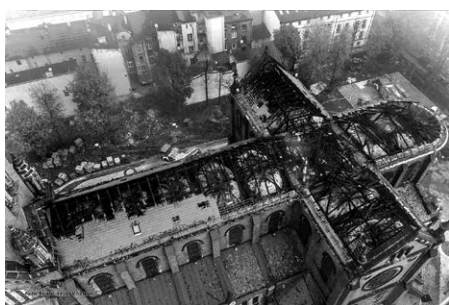
Rys. 5. Pozostałości po wypalonej drewnianej więźbie (fot. F. Rozmus)

Zwęglona warstwa elementu drewnianego nie ma praktycznie żadnych właściwości wytrzymałościowych. Dlatego zmniejszenie przekroju elementu drewnianego (przez jego zwęglenie) powoduje zmniejszenie nośności i elementy takie kwalifikuje się zazwyczaj do wymiany. W związku z tym w omawianym kościele do wymiany zakwalifikowano całą konstrukcję więźby dachowej.

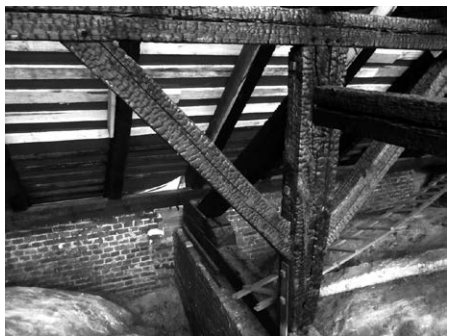
Sklepienia krzyżowe znajdujące się poniżej więźby dachowej pozostały w stanie zadowalającym. Sklepienia murowane z cegły pełnej z reguły dobrze znoszą obciążenia pożarowe [3÷5]. W sklepieniach katedry stwierdzono jedynie lokalne uszkodzenie konstrukcji w postaci spękań i wybrzuszenia (rys. 6) w jednym polu, zlokalizowanym na skrzyżowaniu nawy głównej i transeptu. Uszkodzenie to było spowodowane uderzeniem elementów konstrukcji walącej się wieży mniejszej. Sklepienie w formie kopuły, zlokalizowane na skrzyżowaniu nawy głównej i transeptu, z uwagi na nagromadzoną

Rys. 6. Uszkodzenia wybranych elementów więźby

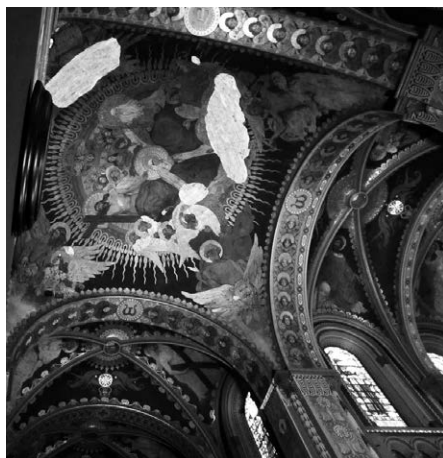
w tym obszarze ilość materiału palnego było poddane także największym obciążeniom ogniowym i największemu zawilgoceniu związanemu z akcją gaśniczą. W strefie tej, na obszarze około 20 m<sup>2</sup>, doszło do odspojenia tynków wraz z polichromiami (rys. 7).

Rys. 7. Uszkodzenia tynków i polichromii kopuły na skrzyżowaniu nawy głównej i transeptu

Już przed pożarem odnowienie polichromii wymagało ogromnych nakładów finansowych, gdyż podjęta w latach trzydziestych XX wieku konserwacja została przeprowadzona według ówczesnych standardów. Dziś malowidła wymagają renowacji, szczególnie tych fragmentów, które były poddane konserwacji przed II wojną światową. Po pożarze w najgorszym stanie jest scena Ukoronowania NMP, znajdująca się na sklepieniu skrzyżowania naw. Z około 83 m<sup>2</sup>, jakie zajmuje ta polichromia, odspoila się część obejmująca około 20 m<sup>2</sup>.

Podczas projektowania nowej więźby katedry w Sosnowcu priorytetem było przyjęcie rozwiązania umożliwiającego szybkie wykonanie konstrukcji. Chodziło tu o uratowanie polichromii wewnątrz kościoła. Malowidła te ucierpiały już na skutek temperatury pożaru i akcji gaśniczej (por. rys. 7). Założono, że nie jest

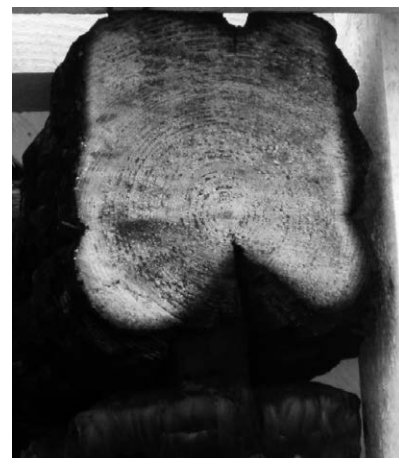
Rys. 8. Uszkodzenia przekroju górnej płaty

Podczas spalania powierzchni drewna w równomierny sposób tworzy się warstwa węgla, której kruchość i przyczepność zależy od gatunku drewna. Dzięki swej porowatej strukturze (w wyniku termicznego rozkładu drewna powstaje tylko 15% substancji stałych) warstwa ta ma małą przewodność cieplną, kilka razy mniejszą od przewodności drewna z drzew iglastych. Warstwa węgla ogranicza dopływ tlenu do niezwęglonego wnętrza elementu, a więc i przyrost temperatury, co umożliwia przez pewien czas przenoszenie obciążeń eksploatacyjnych przez konstrukcję drewnianą podczas pożaru. Przykładowo przekrój przez spaloną płatew górną pokazano na rys. 8. Element ten utracił blisko 20% pierwotnej powierzchni.

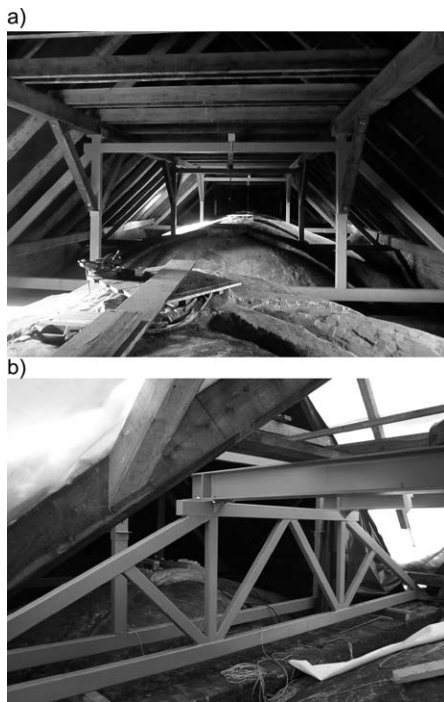
Rys. 10. Odbudowana więźba: a) nad nawą, b) nad prezbiterium

Do prac montażowych nowej konstrukcji przystąpiono już pod koniec listopada 2014 r. Rozbierano sukcesywnie tymczasowe przekrycia dachowe i montowano nowe stalowe wiązary, drewniane płatwie i krokwie, najpierw nad transeptem i prezbiterium, następnie nad nawą i na końcu nad kopułą pod wieżą mniejszą.

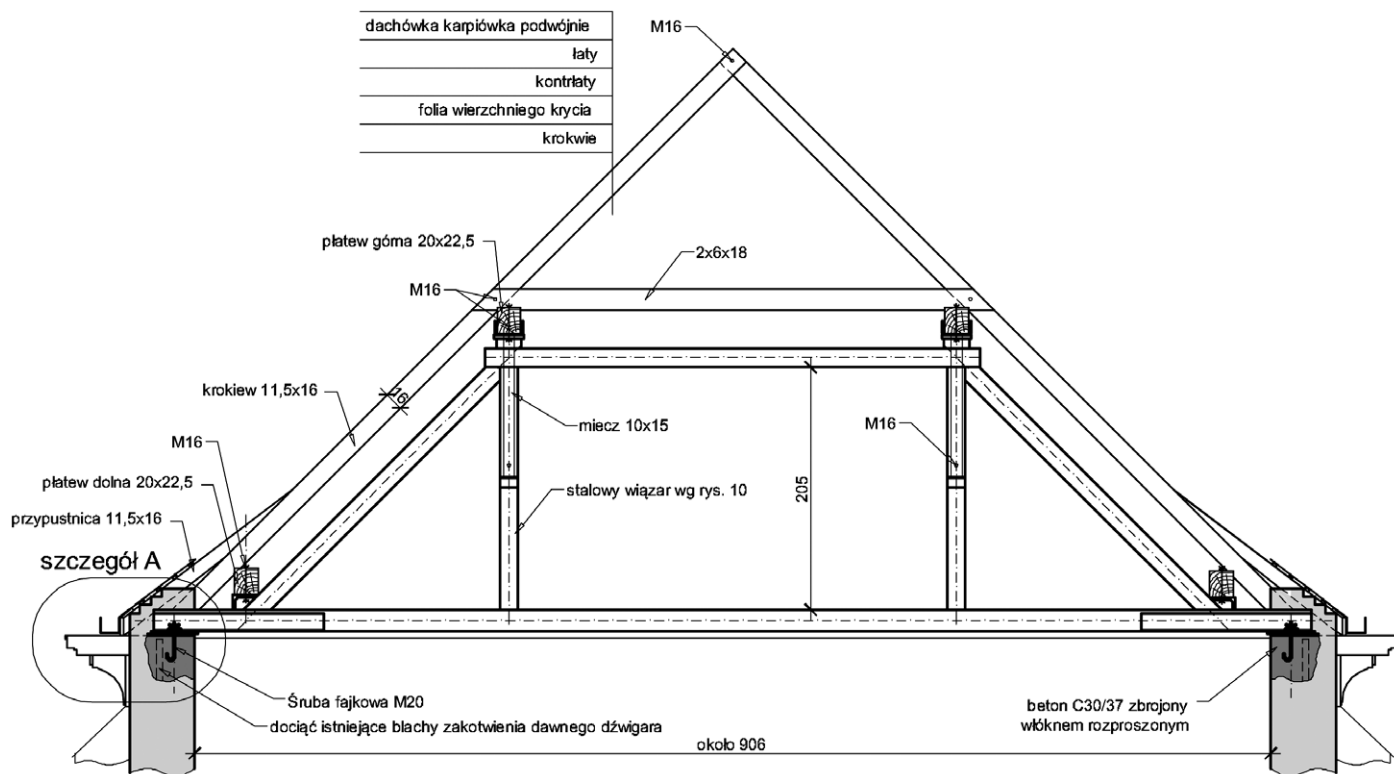
Rys. 9. Projektowany wiązary nad nawą

W miejsce dawnych wiązarów wieszarowych zaprojektowano wiązary stalowe ze stali S235, wykonane z prostokątnych rur profilowanych na zimno. Konstrukcję wieży mniejszej również zaprojektowano jako stalową z tego rodzaju rur. Zaprojektowany wiązary pokazano na rys. 9, a widok wnętrza części strychowej po odbudowie – na rys. 10. Na rysunku 11 przedstawiono

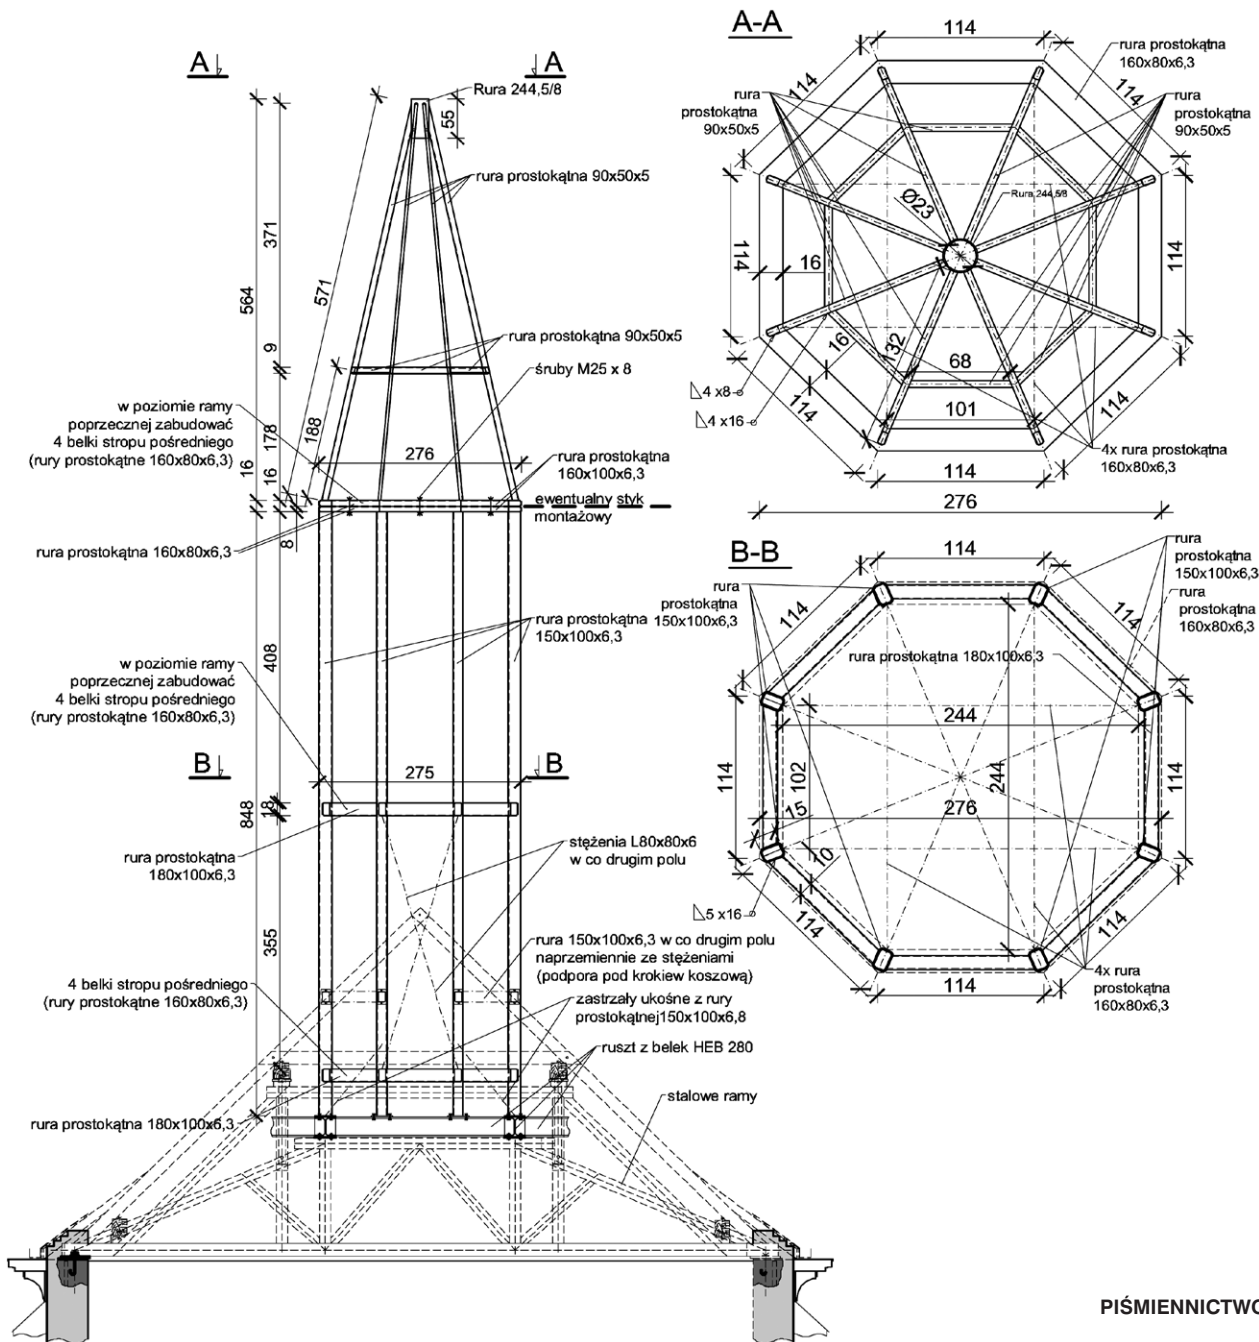
Rys. 11. Projektowana konstrukcja wieży mniejszej
