Budowa Hotelu Ferreus w Krakowie – problemy związane z realizacją budynku w zwartej zabudowie miejskiej

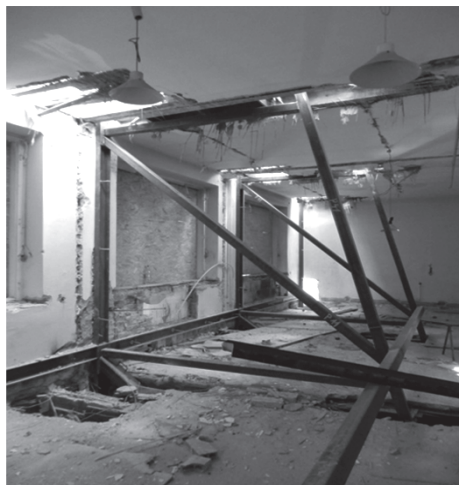
Rys. 5. Schemat zabezpieczenia ściany frontowej i montaż jej zabezpieczenia, widoczne przebicia w stropach (Pracownia Inżynierska Czesław Hodurek)

Ze względów ekonomicznych kratownice pionowe zabezpieczające ścianę zaprojektowano z kształtowników zamkniętych – rur kwadratowych o różnych przekrojach. Całość konstrukcji była spawana na budowie, a pasy, słupki i krzyżulce kratownicy przepuszczano przez otwory wykonane w stropach budynku (rys. 5).

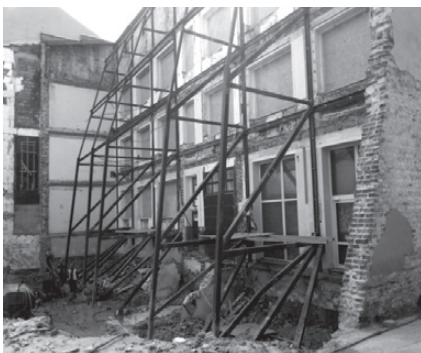
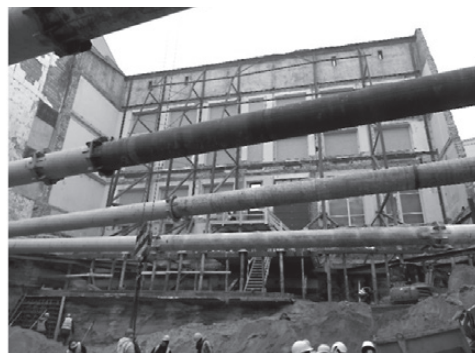
Rys. 6. Zrealizowane zabezpieczenie ściany frontowej (Pracownia Inżynierska Czesław Hodurek)

Budynek frontowy został rozebrany po wykonaniu wszystkich kratownic (rys. 6).

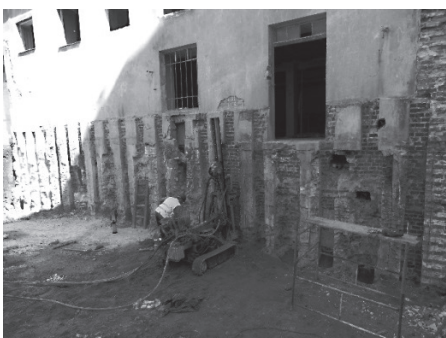
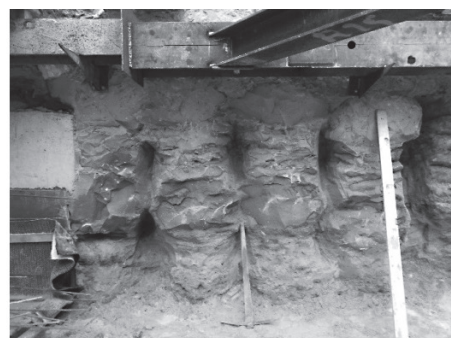
Rys. 7. Wykonywanie kolumn grunto-cementowych pod oficyną w ukośnych bruzdach oraz odkopane kolumny „jet-grouting” (Pracownia Inżynierska Czesław Hodurek)

Projekt podbicia istniejących fundamentów oficyny (B na rys. 2) wykonał projektant konstrukcji budynku. Zastosowano kolumny cementowo-gruntowe („jet-grouting”) średnicy 80 cm. Ze względu na duże momenty zginające od parcia gruntu każdą kolumnę zbrojono dwuteownikami IPE 200. Wiercenia wykonano z obniżonej platformy roboczej. Aby umożliwić właściwe usytuowanie kolumn względem podbijanych ścian i ich efektywne podparcie zbrojeniem sztywnym, przed przystąpieniem do wiercenia wycięto w ścianie ukośne bruzdy (rys. 7). Nie spowodowało to istotnego osłabienia ściany, a wyeliminowało konieczność wiercenia koronką w cegle i twardym kamieniu wapiennym.
