## Pierwsze polskie kładki podwieszone i współczesne problemy ich eksploatacji

Najstarszy istniejący do dziś w Polsce obiekt mostowy o konstrukcji podwieszanej (wantowej) – pięcioprzęsłową kładkę dla pieszych nad rzeką Jasiołką na Podkarpaciu – zbudowano w 1954 r. w miejscowości Wietrzo. Warto przypomnieć, że dwa lata później, w 1956 r., oddano do użytku most Strömsund w Szwecji, który jest uznawany za pierwszy na świecie nowoczesny most podwieszony (wantowy). Do roku 1989 powstało w Polsce ponad dwadzieścia tego rodzaju kładek, spośród których większość nadal jest eksploatowana. Prawdopodobnie z lat trzydziestych bądź czterdziestych XX w. pochodziła pierwsza z nich (już nieistniejąca), wybudowana nad rzeką Jasiołką na potrzeby obsługi kopalni w Gliniczku, a potem latami użytkowana przez lokalną ludność. Po uszkodzeniu przez powódź w 2010 r. kładka została zamknięta, a następnie zdemontowana.

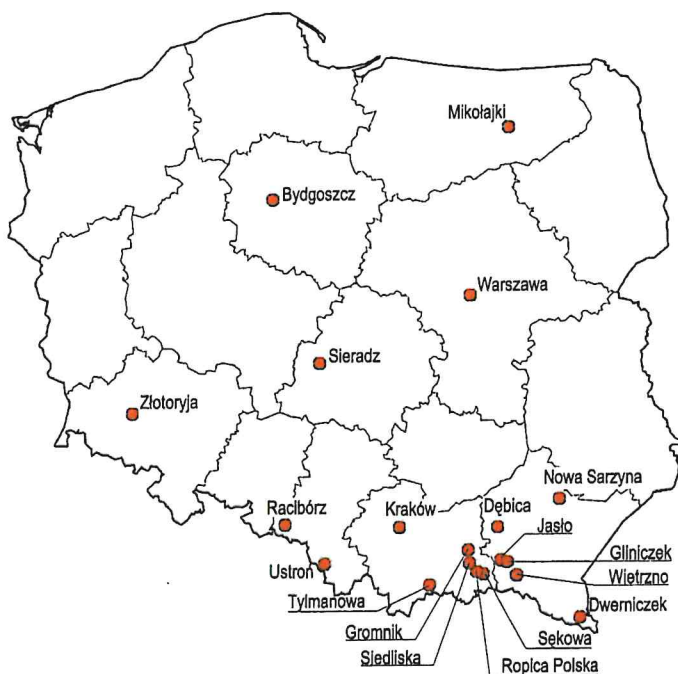
Rys. 1. Lokalizacja pierwszych kładek wantung w Polsce

Opisywane niżej kładki dla pieszych zestawiono w tabl. 1 w kolejności ich powstania, a ich lokalizacje pokazano na rys. 1. Na schematach konstrukcji tych kładek kolorem czerwonym oznaczono cięgna.

Na podstawie wykonanego rozpoznania można zauważyć, że na terenie Polski istnieje 19 kładek podwieszonych zbudowanych przed 1990 r., a kolejne trzy uległy już zniszczeniu lub zostały zdemontowane. Największa koncentracja obiektów znajduje się na południowym wschodzie naszego kraju (por. rys. 1), w dorzeczu Wisłoki i Dunajca, a więc na terenach, gdzie dominowało kopalnictwo ropy naftowej, generując rozwój gospodarczy regionu. Najczęściej stosowanym układem cięgien jest system monokablowy (ponad 50% kładek), z wiotkim pomostem, który był

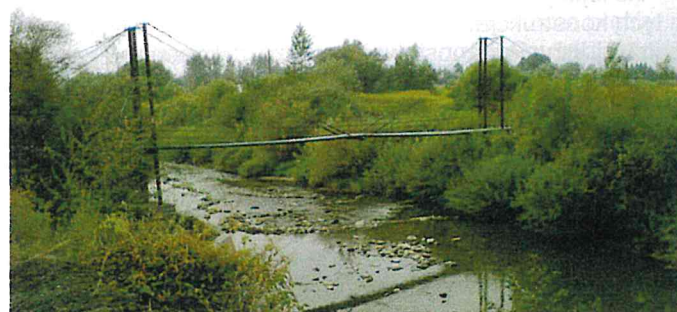
Rys. 2. Kładka nad Jasiołką w Gliniczku – widok i schemat (fot. lcarium, pl.wikipedia.org)

• **Kładka nad Jasiołką w Gliniczku**, w pobliżu Jasła, powstała na potrzeby lokalnego przemysłu (kopalni ropy naftowej) w latach trzydziestych lub czterdziestych ubiegłego wieku (rys. 2). Jest to – jak się ocenia – najstarszy znany obiekt mostowy o konstrukcji podwieszanej zbudowany na terenie Polski. Kładka miała 3 przęsła o rozpiętościach 22,70 + 32,77 + 14,95 m i szerokości 1,2 m. Na szczególną uwagę zasługuje rozwiązanie wiotkiego pomostu typu wstęgowego, wykonanego z poziomo ułożonych 4 lin stalowych  $\varnothing 25$  mm, do których były zamocowane poprzeczne krawędziaki (4,5×15×150 cm) w średnim rozstawie co 0,57 m. Do nich przymocowano drewnianą dylinę z podłużnie ułożonych desek. Liny były zakotwione w ukrytych pod ziemią betonowych blokach kotwiących. Przęsło nurtowe podwieszono w środku rozpiętości do dwóch par ukośnych cięgien za pomocą poprzecznic ze stalowej rury  $\varnothing 140$  mm. Liny połączono z wierzchołkami dwóch pylonów wysokości 9,20 m, o stalowej konstrukcji ramowej wykonanej z rur  $\varnothing 195$  mm. Na uwagę zasługuje niesymetryczne względem osi kładki rozwiązanie pylonów, w których jedną gałąź wykonano z rur podwójnych, a drugą – z rury pojedynczej. Słupy pylonów utwierdzono w betonowych fundamentach bezpośrednich o wymiarach 3,0×1,2×2,0 m. Przęsło prawobrzeżne dodatkowo podparto na stalowej ramowej podporze pośredniej z rur  $\varnothing 140$  mm, wysokości 1,52 m. Funkcję balustrad spełniały liny stalowe, po 3 z każdej strony, rozpięte między stalowymi słupami ( $\varnothing 115$  mm) znajdującymi się przy wejściach na kładkę. W 2010 r. obiekt uległ znacznemu uszkodzeniu w wyniku wiosennej powodzi. W ekspertyzie technicznej kładki wykazano podmycie fundamentu lewobrzeżnego pylonu, z silną erozją gruntu, co przyczyniło się do przechylenia pylonu [2]. W protokole stwierdzono, że ze względu na ...*duży zakres uszkodzeń konstrukcji i nadmierny stopień zużycia technicznego i użytkowego obiektu*

nie nadaje się do odbudowy i natychmiast należy wyłączyć go z użytkowania. Zdemontowano go w 2018 r. i w ten sposób przestała istnieć najstarsza kładka o konstrukcji podwieszanej w Polsce, którą – przy odpowiednim ukie-runkowaniu działań – z pewnością dałoby się uratować.

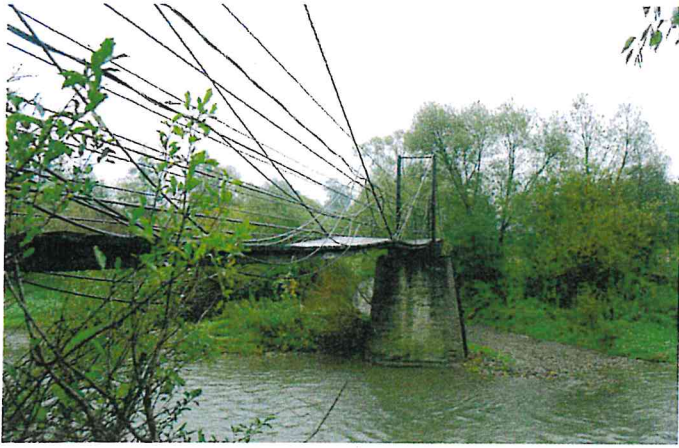
Rys. 3. Kładka nad Jasiołką w Wietrznie – widok i schemat

• **Kładka nad Jasiołką w Wietrznie** powstała w 1954 r. Jest ona kolejnym obiektem wybudowanym z inicjatywy regionalnego przemysłu naftowego w celu ułatwienia pra-cownikom kopalni dotarcia do pracy (rys. 3). Ustrój długo-

ści 98,7 m składa się z 8 przęseł, a przy założeniu, że wyznacznikiem podziału są pylony i podpory skrajne, jest to obiekt 5-przęsłowy, o rozpięto-ściach: 19,6 + 20,5 + 18,6 + 21,9 + 18,1 m. Konstrukcja nośna kładki jest analogiczna do obiektu z Gliniczka: wiotki pomost w przekroju poprzecz-nym składa się z 4 stalowych lin Ø25 mm, na których jest ułożona dylina z desek w układzie poprzecz-nym. Są one przybite do krawędzia-ków znajdujących się pod skrajnymi cięgnami. Zarówno cięgna pomostu, jak i liny (w układzie ciągłym) są zako-tywione w podziemnych blokach kotwiących, znajdujących się w stre-fach dojeżdż do kładki. Podwieszenie przęseł do lin zaprojektowano tak, że przęsła nr 2÷4 są łączone z nimi w środkach ich rozpiętości za pomocą poprzecznic z prętów o przekroju kołowym, zakończonych rolkami, pod którymi poprowadzono liny. Liny są napinane za pomocą śrub rzymskich. Przęsła skrajne oraz przęsło nr 4 (przedszkrajne) są dodatkowo pod-parto na podporach pośrednich

w postaci stalowych ram z rur Ø100 mm. Pylony wysoko-ści 3,5 m, licząc od niwelety pomostu, zaprojektowano jako stalowe ramy złożone ze słupów (rury Ø180 mm) oraz wiotkiego rygla. Słupy zamocowano w betonowych fila-rach, z wyjątkiem pylonu od strony wschodniej, utwierdzo-nego w fundamencie. Pomost szerokości użytkowej 1,35 m jest wyniesiony około 4,5 m nad zwierciadło wody normalnej. Balustrady wykonano ze stalowych lin Ø10 mm (po 6 z każdej strony), rozpiętych między stalowymi słu-pami znajdującymi się przy wejściach na obiekt. Filary zlokalizowane w liniach brzegowych są zaopatrzone w stalowe izbice. Kładka w ciągu swego istnienia oparła się wielu powodziom, ale ze względu na brak prac utrzy-maniowych jej los wydaje się przesądzony.

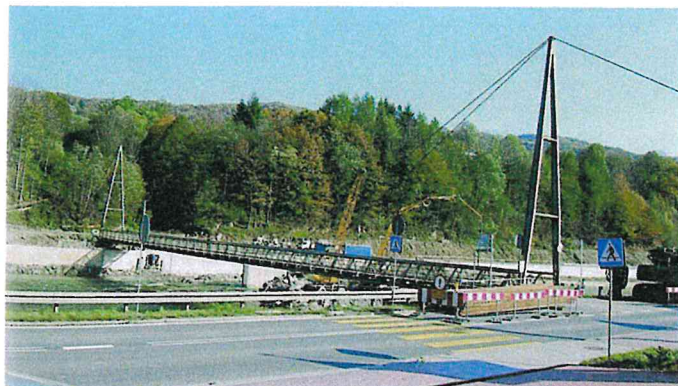
Rys. 4. Kładka I nad Dunajcem w Tylmanowej (Grzebaki) – widok i schemat. W tle budowa nowego mostu (fot. Henryk Janusz Olkiewicz [11])

• **Kładka I nad Dunajcem w Tylmanowej** (centrum, koło przysiółka Grzebaki, 1959-2010) była pierwszą w Polsce nowoczesną, pieszno-jezdnią konstrukcją podwieszoną z dźwigarem usztywniającym, przeznaczoną dla pojazdów o masie do 1,50 t. Był to ustrój jednoprzęsłowy, symetryczny, z przęsłem stalowym podwieszonym do dwóch pylonów, w układzie monokablowym. Dźwigary rozpiętości 78,00 m wykonano w postaci kratownic typu V, z jazdą dołem, ułożonych w rozstawie 3,2 m (rys. 4). Pasy dźwigarów wysokości 1,6 m zaprojektowano z rur, a rozbudowane krzyżulce – z kątowników łączonych przewiązkami z płaskowników [5]. Pomost szerokości w świetle 3,04 m składał się ze stalowych poprzecznic dwuteowych i (pierwotnie) trzech podłużnic drewnianych, na których ułożono drewnianą dylinę, tworzącą jezdnię szerokości 1,6 m i wyniesione chodniki szerokości  $2 \times 0,72$  m. W 1981 r. wymieniono pomost na stalowy ortotropowy, z nawierzchnią asfaltową. Pylony w kształcie litery A, wysokości

17,00 m, wykonano jako stalowe blachownicowe, stężone trzema ryglami. Liny średnicy  $\varnothing 47,2/2,2$  mm były zakotwione w blokach kotwiących, przy czym po stronie prawobrzeżnej – w skale. Pylony oparto za pośrednictwem łożysk przegubowych na kamiennych przyczółkach, a przęsło stężone zwiatrowaniem typu K – na dolnych ryglach pylonów. Spawaną konstrukcję nośną o masie całkowitej 30 t, wykonaną ze stali St37S, zaprojektowało i zrealizowało krakowskie przedsiębiorstwo „Mostostal”. Kładka, należąca do najstarszych podwieszonych obiektów mostowych na świecie, została rozebrana w 2010 r. i zastąpiona mostem drogowym.

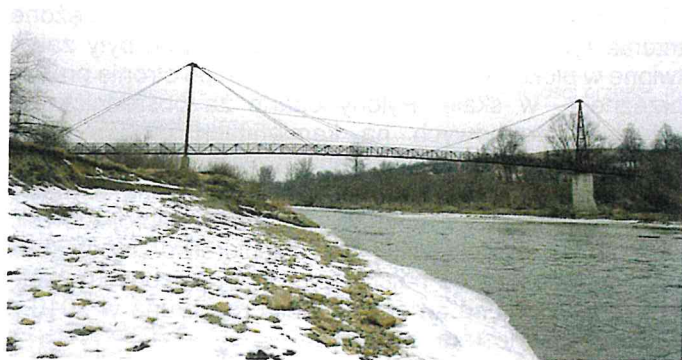
Rys. 5. Widok kładki nad Wisłoką w Kamienicy Dolnej i schemat oryginalnej konstrukcji spod Dębicy

• **Kładka nad Wisłoką pod Dębicą (obecnie w Kamienicy Dolnej)** została pierwotnie zbudowana w 1960 r. w pobliżu Dębicy przez Krakowskie Przedsiębiorstwo „Mostostal” (projekt i realizacja). Konieczność powstania obiektu przy lokalnym zakładzie przemysłowym uzasadniały względy obsługi pompowni na drugim brzegu, a z czasem zaczęli z niej korzystać również okoliczni mieszkańcy. W pierwotnej lokalizacji kładka miała całkowitą długość w osiach podpór skrajnych 96,00 m i składała się z 3 przęseł w postaci ciągłych belek kratowych typu „N” rozpiętości  $18,00 + 60,00 + 18,00$  m, podwieszonych za pomocą cięgien prętowych  $\varnothing 30$  mm. Dwie pary cięgien zamocowano w przęśle środkowym (w rozstawie  $18,00 + 24,00 + 18,00$  m) i głowicach dwóch pylonów, połączonych z odciegami z takich samych prętów. Napięcie cięgien jest regulowane śrubami rzymskimi. Pylony o kształcie litery A mają wysokość 12,00 m, a ramiona są stężone kątownikami, tworząc kratownicę typu K. Pomost szerokości 1,50 m wykonano w postaci współpracującej z dźwigarami płyty ortotropowej z blachy stalowej ryflowanej grubości 5 mm, żeber podłużnych: dwóch środkowych z kątowników  $50 \times 40 \times 5$  i skrajnych z ceownika 140, stanowiących pasy dolne kratownic. Poprzecznice wykonano z dwuteowników 120. Balustradę tworzą kratownice zabezpieczone siatką. Całą konstrukcję nośną wykonano ze stali St37S, o całkowitej masie 20,44 t (wskaźnik zużycia stali:  $0,137 \text{ t/m}^2$ ) [5]. Oryginalnie montaż kładki pod Dębicą polegał na scaleniu konstrukcji na brzegu, a następnie jej nasunięciu podłużnym i podwieszeniu systemem lin i bloków przewoźnych na uprzednio zamontowanych pylonach. Na początku lat 90. XX w. obiekt zastąpiono mostem, a kładkę przeniesiono ok. 20 km w górę rzeki, do Kamienicy Dolnej, gdzie składowano ją przez kilka lat. Dopiero po wykonaniu gruntownego remontu i wzmocnieniu konstrukcji, w 1994 r. przerzucono ją nad rzeką, eliminując tym samym funkcjonujące dotychczas przeprawy łódką między Kamienicą Dolną i Przeczycą (rys. 5). W celu dostosowania ustroju do nowych obciążeń normowych zaprojektowano dodatkowe ciągną w przęśle środkowym, w rozstawie  $18,00 + 12,00 + 12,00 + 18,00$  m. Ponadto wymieniono odciegi, poprzecznice podporowe i wzmocniono dźwigary. Ustrój nośny podwieszono na sześciu parach cięgien (prętów), tj.  $2 \times 2\varnothing 25$  mm i  $2\varnothing 16$  mm. Przęsła oparto na żelbetowych filarach, dodając obustronne pochylnie, z którymi całkowita długość obiektu wynosi 135,80 m. W maju i w lipcu 2014 r., z powodu silnych opadów deszczu, nastąpiło podmycie i przemieszczenie fundamentu filara kładki, co przyczyniło się do deformacji części konstrukcji stalowej. Na podstawie ekspertyzy wykonano remont konstrukcji, przywracając obiekt do użytkowania.

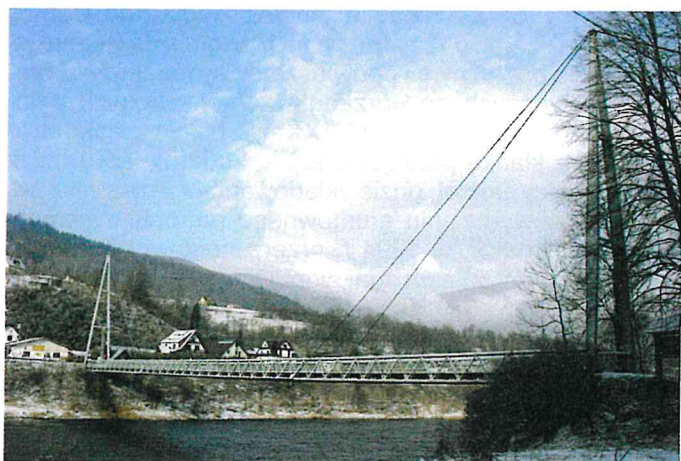
Rys. 6. Kładka II nad Dunajcem w Tylmanowej (Brzegi) – widok i schemat (fot. J. Osman)

• **Kładka II nad Dunajcem w Tylmanowej** (koło przysiółka Brzegi) powstała w 1961 r., z przeznaczeniem dla ruchu pieszo-jezdnego (rys. 6). Jest to obiekt bliźniaczy do nieistniejącej kładki I z 1959 r., zlokalizowanej w tej samej miejscowości. Konstrukcja składa się z przęsła rozpiętości 100,00 m, podwieszonego w układzie monokablowym do dwóch pylonów w kształcie litery A, wysokości 23,00 m. Szerokość użytkowa kładki wynosi 3,80 m, a rozstaw osiowy dźwigarów (pasów górnych kratownic) – 4,00 m. Podobnie jak w obiekcie I, pomost był pierwotnie drewniany, a w 1982 r. zmodernizowano go do postaci stalowej płyty ortotropowej (blacha płaska, żebra podłużne „T” i kratowe poprzecznicze). Dźwigary stężono w poziomie pasów dolnych kratownicą typu K. W stosunku do obiektu I zwiększono nieco gabaryty przęsła, a także odpowiednio średnice rur (pasów) kratownic i średnice lin nośnych,

które są połączone z przęsłem w odległości 30,0 m od przyczółków. Przęsło wyposażone było pierwotnie w ruchomy wózek inspekcyjny. Ustrój nośny wykonano ze stali St37S. Projekt kładki wykonało Biuro Projektów Hutniczych „Biprostal” za zgodą krakowskiego oddziału firmy „Mostostal”, która konstrukcję zmontowała [5].

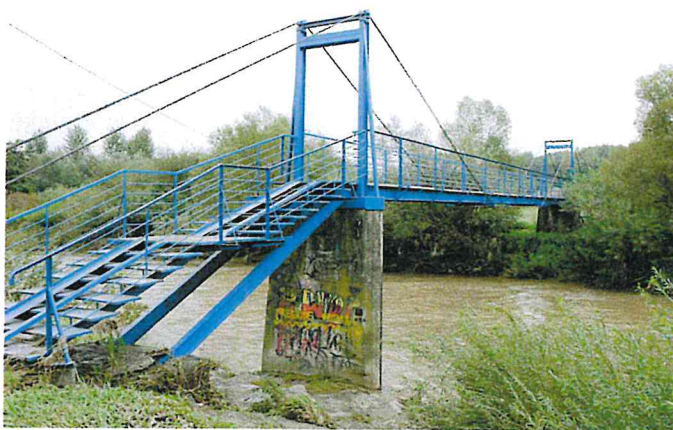
Rys. 7. Kładka nad Białą w Gromniku – widok i schemat

• **Kładka nad Białą w Gromniku** powstała w 1965 r. Ma ona jedno przęsło rozpiętości teoretycznej 24,50 m, podwieszone do dwóch stalowych pylonów za pomocą dwóch par lin  $\varnothing 22$  mm, biegnących przez całą długość kładki (rys. 7). Są one zakotwione w blokach betonowych położonych przy dojsiach do obiektu, w odległości 11,00 m od osi pylonów. Pylony w kształcie litery H i wysokości 3,85 m składają się ze słupów i rygli wykonanych z dwuteowników 240. Rozstaw osiowy słupów wynosi 1,60 m; są one wzmocnione poprzecznie smukłymi zastrzałami. Na szczycie każdego z pylonów znajdują się łożyska ślizgowe, przez które przechodzą ciągną. Konstrukcję pomostu stanowią dwa dwuteowe dźwigary główne wysokości 240 mm, o rozstawie 1,20 m, połączone z poprzecznikami i stężone poziomym skratowaniem typu W z kątowników. Nawierzchnia kładki pierwotnie była wykonana z dyliny drewnianej, natomiast w wyniku niedawnego remontu zastąpiono ją ażurowymi kratami z GRP (Glassfiber Reinforced Plastic). Pylony i dźwigary opierają się na dwóch żelbetowych filarach, a wejścia na obiekt zapewniają stalowe schody. Na początku XXI w. wymieniono liny stalowe wraz z zakotwieniami oraz łożyskami lin na pylonach i w pomoście.

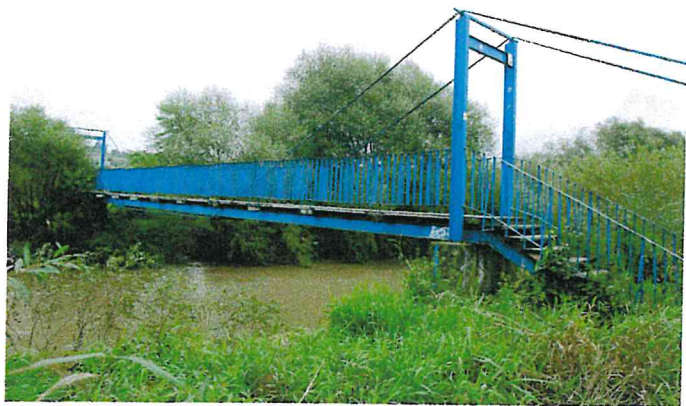
Rys. 8. Kładka nad Białą w Siedliskach – widok i schemat

• **Kładka nad Białą w Siedliskach koło Tuchowa (Małopolska)** jest bliźniaczko podobna do kładki w Gromniku (rys. 8). Została zbudowana również w 1965 r. Obiekt ma przęsło rozpiętości około 25 m, podwieszone do dwóch stalowych pylonów w kształcie litery H, opartych na filarach żelbetowych. Podwieszenie składa się z dwóch par lin poprowadzonych przez całą długość kładki, przechodzących nad pylonami i zakotwionych w blokach betonowych na obu brzegach rzeki. Dźwigary główne stanowią

dwa dwuteowniki walcowane wysokości 250 mm, na nich są ułożone drewniane poprzecznice i nawierzchnia z dyliny. Szerokość użytkowa i całkowita obiektu wynosi odpowiednio 1,50 i 1,63 m. Dostęp do kładki zapewniają obustronne schody.

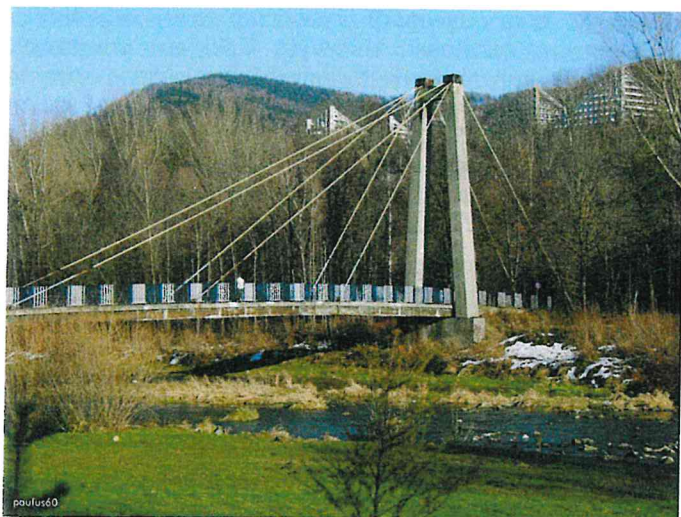
Rys. 9. Kładka nad Wisłą w Ustroniu – widok i schemat (fot. paulus60, fotopolska.eu)

• **Kładka nad Wisłą w Ustroniu**, zbudowana w 1969 r. (rys. 9), ma przęsło rozpiętości 46,20 m, podwieszone do żelbetowego pylonu wysokości około 15 m, zlokalizowanego na prawym brzegu rzeki. Słupy pylonu w kształcie

trapezowej ramy portalowej są zakończone ukrytymi w betonie stalowymi łożyskami, przenoszącymi obciążenia z ciągów. Przęsło podwieszono do trzech par lin o układzie radialnym (rozstaw co 11,50 m), a po przeciwnej stronie pylonu zastosowano parę potrójnych lin zakończonych w betonowych blokach oporowych. Cięgna średnicy 45 mm znajdują się w osłonach HDPE. Konstrukcję nośną pomostu wykonano z trzech dźwigarów blachownicowych wysokości 600 mm, o rozstawie osiowym 1,30 m, połączonych z poprzecznicami i stężeniami z kątowników. Na ruszcie znajduje się blacha stalowa, stanowiąca deskowanie żelbetowej płyty pomostowej grubości 14,5 cm. Szerokość całkowita i użytkowa pomostu wynosi odpowiednio około 2,9 i 2,3 m [3].

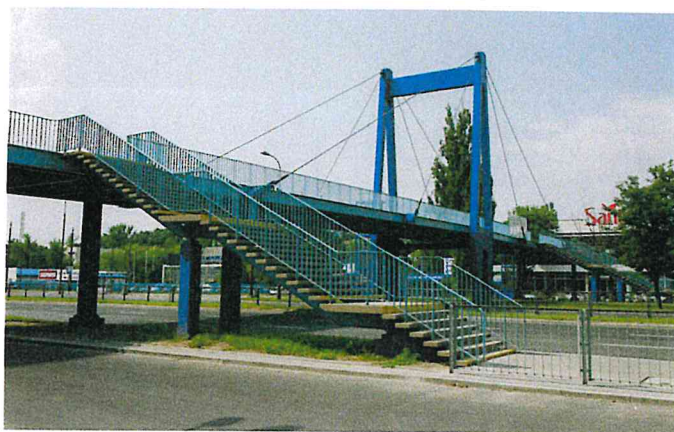
Rys. 10. Kładka nad ul. Jagiellońską w Warszawie – widok i schemat (fot. pomost.com.pl)

• **Kładka nad ul. Jagiellońską w Warszawie** została oddana do użytku w 1972 r. Obiekt ma trzy przęsła, w tym dwa podwieszone rozpiętości  $2 \times 32,00$  m, usytuowane nad dwujezdniową ulicą i linią tramwajową, oraz przęsło skrajne rozpiętości 11,60 m (rys. 10). Szerokość użytkowa kładki wynosi 5,60 m. Pylon wysokości 18,60 m, znajdujący się w pasie rozdziału pomiędzy jezdnią i torowiskiem, ma kształt ramy portalowej, ze słupami o kształcie deltoidalnym w widoku z boku, z którymi są połączone wanty o układzie promienistym. Pierwotnie każde z dwóch przęseł o konstrukcji nośnej z dwuteowników 400, spiętych poprzecznicami, podwieszono za pomocą sześciu ciągów, po trzy w dwóch równoległych płaszczyznach (łącznie 12 lin), opartych na stalowych siódlach umieszczonych na ryglu pylonu. Ze względu na zły stan techniczny konstrukcji (m.in. deformacje dźwigarów spowodowane uderzeniami pojazdów), w 2010 r. wzmocniono pylon i wymieniono pomost oraz podniesiono go w celu zwiększenia skrajni pionowej pod obiektem. Pylon pozostawiono w oryginalnej formie, natomiast nieznacznie podwyższono pozostałe podpory. Wymieniono także olinowanie, projektując dwa cięgna w dwóch płaszczyznach po obu stronach pylonu (łącznie 8 lin), które zamocowano do jego wierzchołków. Konstrukcję pomostu stanowią obecnie dwute-

owniki IPE500 i stalowa płyta ortotropowa, na której ułożono nawierzchnię z żywicy epoksydowej. Pozostałe podpory pośrednie wykonano jako stalowe słupowe. Wyremontowana kładka została wyposażona w trzy windy dla osób niepełnosprawnych; ponadto dostęp do kładki zapewniają schody o konstrukcji stalowej.

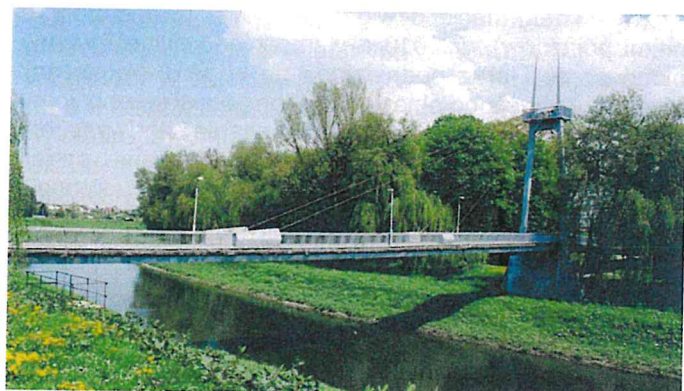
Rys. 11. Kładka nad Odrą w Raciborzu – widok i schemat

● **Kładka nad Odrą w Raciborzu** została zbudowana prawdopodobnie w 1975 r., choć niewykluczone, że w latach późniejszych. Dwa przęsła rozpiętości 53,7 i 35,0 m znajdują się po obu stronach stalowego pylonu ze słupami o przekroju skrzynkowym, usytuowanego na prawym brzegu Odry (rys. 11). Pylon ma kształt litery H i wysokość 20,5 m, a zakończone strzeliście słupy tworzą charakterystyczny detal architektoniczny. Ciężna podwieszająca się zamocowana w pylonie na wysokości około 14 m ponad poziomem pomostu, a dostęp do zakotwień zapewnia galeria zabezpieczona balustradą. Do pylonu zamocowano cztery pary lin o układzie promienistym, przy czym krótsze ciężna zamocowano bliżej osi pomostu, a dłuższe – bliżej krawędzi kładki. Przęsła składają się z dźwigarów wysokości 800 mm, w rozstawie osiowym 3,38 m, wchodzących w skład rusztu pomostu, na którym opiera się blacha stalowa grubości 10 mm, a na niej niezespólona płyta żelbetowa grubości 15 cm. Ruszt stanowią także dwuteowe poprzecznicę i podłużnicę wykonane z dwuteowników i ceowników walcowanych. Szerokość użytkowa pomostu wynosi 3,00 m, a jego nawierzchnia jest bitumiczna.

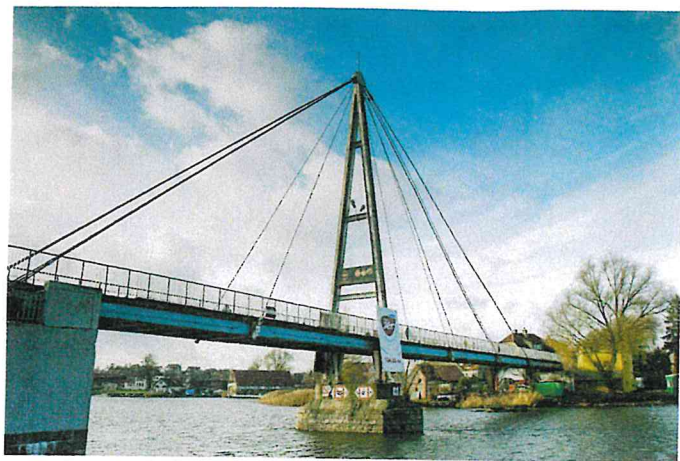
Rys. 12. Kładka nad Jeziorem Mikołajskim w Mikołajkach – widok i schemat (fot. Mateusz Klimek, gazetaolsztynska.pl)

● **Kładka nad Jeziorem Mikołajskim w Mikołajkach** była eksploatowana od 1976 do 2016 r., w którym rozebrano ją z powodu złego stanu technicznego (rys. 12). Obiekt miał dwa przęsła podwieszone rozpiętości 58,50 + 26,00 m, przy czym na dłuższe przęsło przypadały trzy pary lin o różnych przekrojach, a na krótsze – dwie pary lin. Układ olinowania był promienisty, a ciężna wykonano z lin średnicy 36 mm (ciężna skrajne, składające się z trzech lin) i 32 mm (ciężna pośrednie i ciężna przy pylo-

nie, składające się odpowiednio z dwóch i jednej liny). Stalowy pylon w kształcie litery A, wysokości około 24,7 m, składał się z dwóch słupów o przekrojach otwartych, stężonych na trzech poziomach ryglami, i znajdującej się na szczycie głowicy do zakotwienia ciężen. Ruszt pomostu stanowiły dwa dźwigary blachownicowe wysokości 735 mm, o rozstawie osiowym 3,45 m, połączone poprzecznikami dwuteowymi ażurowymi i skrzynkowymi (w miejscach mocowania ciężen podwieszających). Dźwigary oparto w osi filara na stalowych słupach w układzie ramowym. Na ruszcie była ułożona żelbetowa płyta pomostu grubości 12 cm, zwiększonej nad dźwigarami i nad poprzecznikami. Szerokość użytkowa kładki wynosiła 3,50 m.

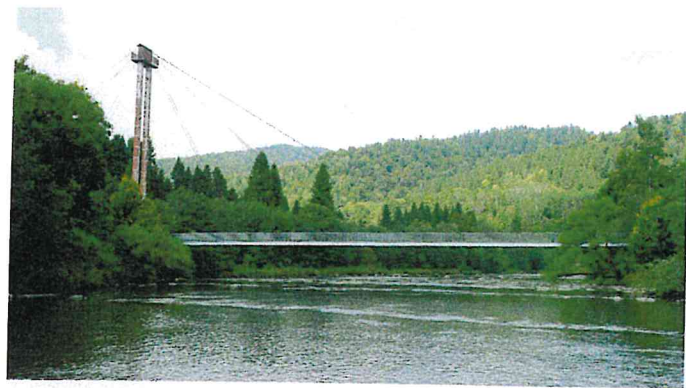
Rys. 13. Kładka nad Sanem w Dwerniczku – widok i schemat

● **Kładka nad Sanem w Dwerniczku** została zbudowana w latach 1975-1977 z inicjatywy Hufca ZHP w Sosnowcu. Umożliwia ona przeprawę na drugi brzeg rzeki, gdzie usytuowano bieszczadzką stanicę harcerską (rys. 13). Wykonawcą obiektu było Przedsiębiorstwo Robót Górniczo-Wiertniczych z Sosnowca. Konstrukcja ma całkowitą długość 112,5 m i składa się z dwóch przęseł o rozpiętości 65,40 i 44,90 m, przedzielonych smukłym pylonem, położonym na lewym brzegu. Zaprojektowano go w kształcie prostokątnej ramy zamkniętej wysokości 29 m, złożonej z dwóch słupów o przekrojach skrzynkowych oraz rygla rozbudowanego o osłonę zakotwienia ciężen i pomost inspekcyjny. Ciężna podwieszenia  $\varnothing 40$  mm (2 × 3 pary; łącznie 12 lin) o układzie radialnym są mocowane w najwyższym punkcie pylonu i zakotwione w przęsłach, niemal symetrycznie względem pylonu. Przęsła składają się z dwóch walcowanych dźwigarów dwuteowych wysokości 475 mm, o rozstawie osiowym 1,7 m, stężonych poprzecznikami, usytuowanymi w osiach podpór i zakotwień ciężen. W płaszczyznach pasów górnego

i dolnego dźwigarów zaprojektowano podwójne stężenia wiatrowe w postaci równoległych kratownic N, złożone z kątowników  $80 \times 80 \times 6$  mm. Dylina pomostu szerokości 1,6 m składa się z dwóch warstw ukośnie ułożonych desek. Liny podwieszeń przenikają przez nawierzchnię; znajdują się w obrębie skrajni poziomej. Przęsła są wyposażone w balustrady, a ustrój stalowy dodatkowo wyposażono w instalację odgromową. Podpory wykonano jako żelbetowe. Do przyczółka lewobrzeżnego jest zakotwione przęsło zalewowe (krótsze).

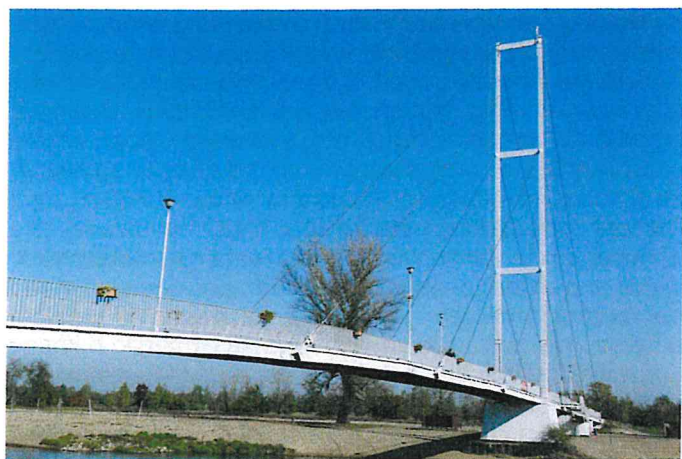
Rys. 16. Kładka nad Wartą w Sieradzu – widok i schemat

• **Kładka nad Wartą w Sieradzu** została przekazana do eksploatacji w maju 1979 r. Ma pięć przęseł o konstrukcji stalowej i rozpiętości  $9,12 + 75,88 + 3 \times 19,00$  m, przy czym najdłuższe jest przęsłem nurtowym (rys. 16).

Szerokość użytkowa kładki wynosi 4,10 m. Ciężna podwieszająca, wykonane z lin średnicy 48 mm, są ułożone w układzie harfowym i zakotwione symetrycznie na trzech poziomach pylonu wysokości 43,50 m, usytuowanego na prawym brzegu Warty. Pylon sztywno połączony z konstrukcją pomostu jest ustrojem ramowym, składającym się z prętów o przekrojach skrzynkowych, z ryglami w miejscach połączenia z ciężnami. Konstrukcję rusztu pomostu stanowią dwuteowniki walcowane wysokości 550 mm, o rozstawie osiowym 4,20 m, połączone poprzecznkami pierwszorzędnymi co 7,40 m i niższymi, drugorzędnymi, o rozstawie około 1,90 m. Płyta pomostu, ułożona podłużnie płaskownikami, ma grubość 10 mm; na niej jest ułożona nawierzchnia bitumiczna. Nośność i szerokość kładki, a także sposób wykonania dojazdów umożliwiają na niej sporadyczny ruch pojazdów kołowych. Ekspertyza techniczna z 2019 r. wykazała przedawaryjny stan techniczny ciężn podwieszających, a kładka została zamknięta dla ruchu pojazdów do czasu wykonania remontu [4].

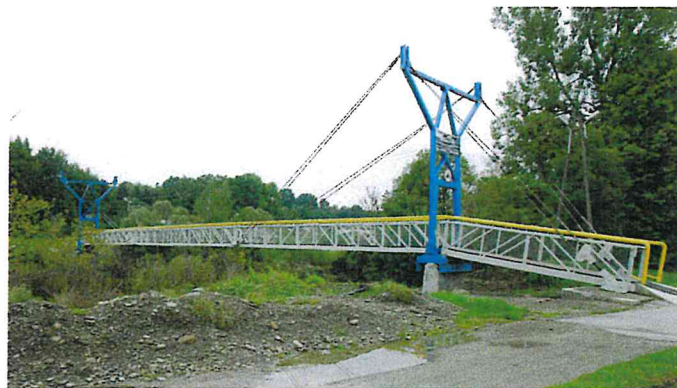
Rys. 17. Kładka I nad Ropą w Ropicy Polskiej – widok i schemat

• **Kładka I nad Ropą w Ropicy Polskiej** została zbudowana w 1981 r. w miejscu dawnej kładki drewnianej, zniszczonej przez powódź (rys. 17). Obiekt ma trzy przęsła, w tym środkowe rozpiętości 48,40 m oraz dwa skrajne po 7,50 m. Przęsło nurtowe jest podwieszone do dwóch stalowych pylonów, każdy wysokości 7,40 m, za pomocą dwóch par podwójnych lin  $\varnothing 28$  mm. Kształt pylonów jest nietypowy, rozszerzający się ku górze (T), przypominający kształtem i skratowaniem słupy energetyczne. Zaprojektowany w ten sposób układ podwieszenia ma na celu zwiększenie poziomej stateczności lekkiego przęsła. Całkowita szerokość kładki wynosi 1,24 m, a szerokość użytkowa 1,00 m. Konstrukcja przęsła składa się ze stalowych dźwigarów kratownicowych N. W widoku z boku jest to pięć segmentów połączonych sworzniami  $\varnothing 50$  mm w poziomie

dolnych pasów kratownic. Pasy te wykonano z ceowników 200, a pasy górne, główne słupki i krzyżulce przypodporowe – z ceowników 120. Pozostałe krzyżulce i słupki pośrednie zostały wykonane z rur  $\varnothing 60$  mm. Dźwigary są połączone w poziomie pasów dolnych poprzecznkami z ceowników 200 i stężeniami poziomymi N z ceowników 120. Drewniany pomost kładki składa się z desek przymocowanych do podłużnic z bali. Pylony oparto na dwóch filarach żelbetowych, usytuowanych na brzegach rzeki, natomiast przyczółki spełniają także funkcję bloków kotwiących układ podwieszenia.

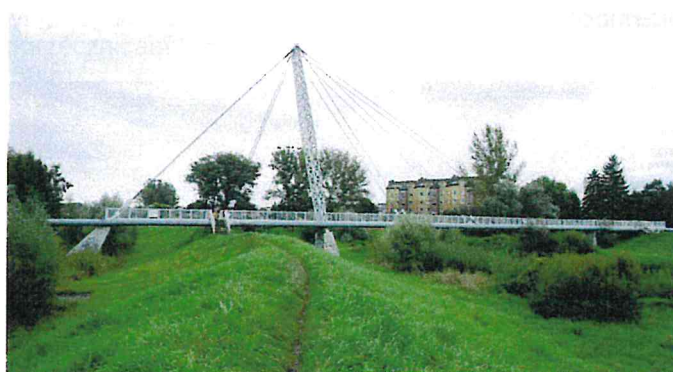
Rys. 18. Kładka nad Jasiołką w Jaśle – widok i schemat

• **Kładka nad Jasiołką w Jaśle** (przy ul. Szajnochy) została zbudowana w 1982 r., pierwotnie jako most technologiczny ciepłociągu  $2 \times \varnothing 400$  mm, a później dostosowana do ruchu pieszych (rys. 18). Z tego względu obiekt ma obustronne boczne schody, a końcowe odcinki prze-

seł skrajnych są wyłączone z ruchu. Kładka składa się z przęsła rozpiętości 19,00 + 46,00 + 23,10 m, z czego dwa dłuższe są podwieszone do pylonu stalowego. Wykonano je z ciągłych, ażurowych dźwigarów wysokości 540 mm (dwuteowniki IPN 360), natomiast w przęśle krótkim swobodnie podparte dźwigary mają wysokość 650 mm (dwuteowniki IPN 450). Dźwigary są stężone ze sobą zwiatrowaniami typu X, górnym i dolnym. Pylon wysokości około 21 m jest odchylony od pionu o kąt około 11° i oparty przegubowo na filarze. Wykonano go w formie 14-polowej kratownicy przestrzennej o zmiennym przekroju poprzecznym; pasy kratownicy stanowią ceowniki 200, a skratowanie X – kątowniki. Ciężna podwieszająca Ø36 mm (4 pary) w układzie promienistym zbiegają się we wspólnym przegubie na szczycie pylonu, z którym łączy się również para lin kotwiących Ø48 mm. Szerokość użytkowa kładki z nawierzchnią drewnianą wynosi 1,50 m. W 2005 r. obiekt wyremontowano, m.in. wymieniając wszystkie liny nośne.

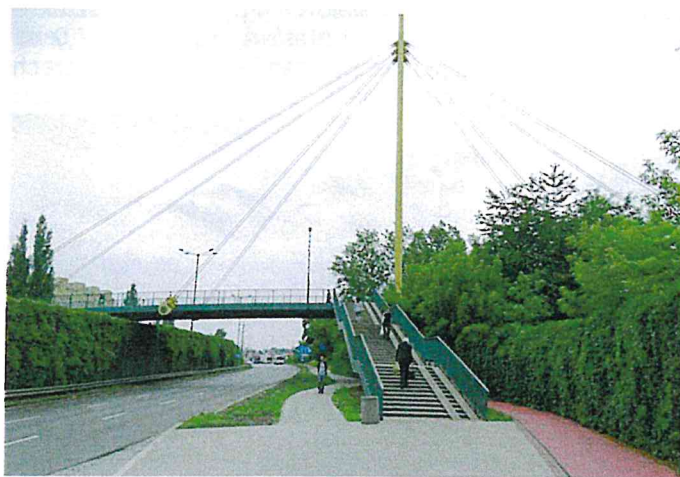
Rys. 19. Kładka nad ul. Opolską w Krakowie – widok i schemat (fot. ZIKiT Kraków)

● **Kładka nad ul. Opolską w Krakowie** została wybudowana w 1982 r. (rys. 19). Obiekt ma dwa przęsła po 39,00 m w części podwieszanej (nad potokiem Sudół i DK 7) oraz jedno przęsło długości 42,00 m połączone ze schodami. Szerokość użytkowa kładki wynosi około 4,6 m. Każde ciężno składa się z pary lin o układzie promienistym, symetrycznie po cztery ciężna z każdej strony pylonu (razem 8 ciężien, 16 lin). Stalowy pylon wysokości około 35 m ma kształt litery A, a słupy są o przekroju skrzynkowym. Ruszt pomostu składa się z dwóch dźwigarów skrzynkowych oraz z dwuteowych poprzecznic tworzących obustronne wsporniki. Na ruszcie są oparte blachy faliste, stanowiące deskowanie tracone żelbetowej płyty pomostowej. Ciężna zamocowano do pomostu za pośrednictwem połączonych z nim, ułożonych poprzecznie, rur stalowych.

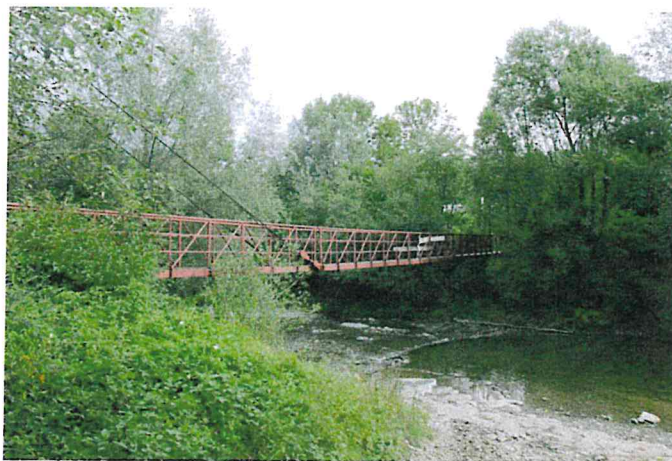
Rys. 20. Kładka nad Sękówką w Sękowej – widok i schemat (fot. sekowa.pl)

● **Kładka nad Sękówką w Sękowej** została zbudowana na początku lat osiemdziesiątych ubiegłego wieku (rys. 20). Obiekt powstał w ramach „czynu społecznego” z materiałów pozyskanych z pobliskiej Fabryki Maszyn Wiertniczych i Górniczych „Glinik”, a liny uzyskano z pobliskiej kopalni ropy naftowej. Kładka miała przęsło rozpiętości 36,00 m, z jazdą dołem, podwieszone do dwóch stalowych pylonów w kształcie ramy portalowej, każdy wysokości około 4 m. Dźwigary przęsła wykonano jako kratownice N, składające się na długości z trzech przegubowo łączonych segmentów, każdy długości 12,00 m. Pomost tworzą podłużnice z ceowników wysokości 160 mm, połączone z poprzecznkami, na których ułożono blachę ryflowaną. Podwieszono go do dwóch par ciężien w miejscach połączeń segmentów. Odciągi zakotwiono w gruncie na końcach obustronnych pochylni prowadzących na obiekt. Szerokości użytkowa i całkowita kładki wynosiły odpowiednio 0,85 i 0,98 m. Obiekt został rozebrany w 2015 r., a w jego miejscu powstała nowa kładka pieszo-jazdną.

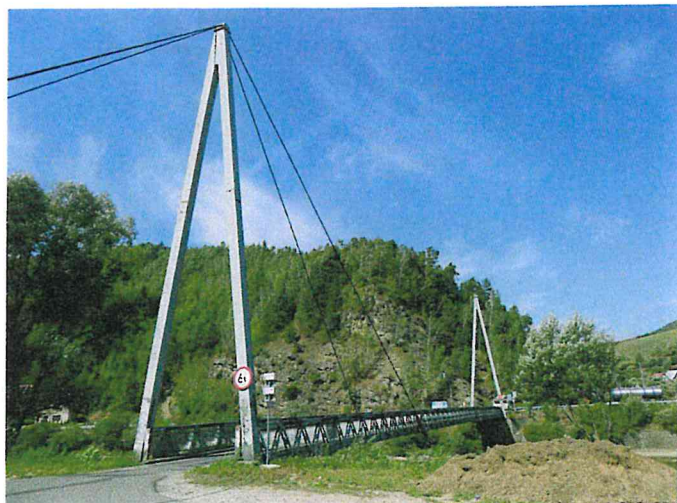
Rys. 21. Kładka III nad Dunajcem w Tyłmanowej (Pasówka) – widok i schemat (fot. Andrzej Wijas, bike.awijas.pl)

● **Kładka III nad Dunajcem w Tylmanowej** (koło przysiółka Pasówka), zbudowana w 1984 r., jest obiektem pieszo-jazdnym. Jej konstrukcja jest wzorowana na dwóch starszych obiektach w Tylmanowej, przy czym szereg rozwiązań unowocześniono, poprawiając tym samym estetykę obiektu (rys. 21). Całkowita długość konstrukcji wynosi 114,00 m, przy rozpiętości przęsła 72,00 m, podwieszono do pylonów za pomocą lin górniczych Ø60 mm o układzie monokablowym. Szerokość użytkowa kładki wynosi 4,00 m (jezdnia 3,00 m i chodniki 2×0,50 m). Dźwigary główne są w postaci kratownic V, których pasy górny i dolny wykonano jako przekroje zamknięte z podwójnych ceowników, odpowiednio wysokości 220 i 300 mm, a krzyżulce – z prętów dwugązgowych. Pomost stanowi stalowa płyta ortotropowa w postaci blachy stalowej połączonej z poprzecznkami i żebrami podłużnymi (profile T). Pylony w kształcie litery A mają wysokość 20,00 m, przy czym słupy wykonano z prętów o przekroju skrzynkowym,

kwadratowym. Nawierzchnię stanowi asfalt układany na izolacji z mastyksu. Kładkę zaprojektował krakowski oddział COBPKM „Mostostal” Warszawa na klasę obciążeń E (według PN-S-10030:1982). Podobnie jak inne kładki w Tyłmanowej, tę konstrukcję wykonało Krakowskie Przedsiębiorstwo Konstrukcji Stalowych „Mostostal” [5], które należało wówczas do prekursorskich i prawdopodobnie jedynych realizujących kładki podwieszone (i wiszące) przez Dunajec. Początki tej działalności sięgają 1957 r., kiedy firma objęła patronatem Tyłmanów – miejscowość położoną na odcinku kilku kilometrów wzdłuż Dunajca. Przedsiębiorstwo zapewniało projekty kładek (Biuro Studiów i Projektów) i realizację ustrojów stalowych, natomiast podpory (w tym bloki kotwiące) wykonywali we własnym zakresie mieszkańcy miejscowości pod nadzorem projektantów i inspektora nadzoru inwestorskiego z powiatu nowotarskiego.

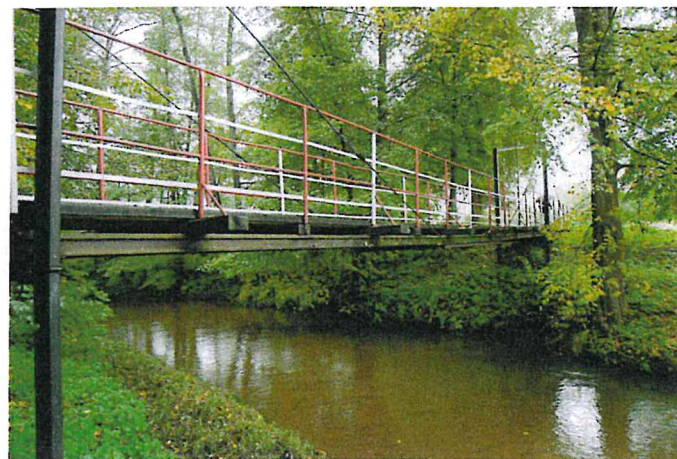
Rys. 22. Kładka nad Trzebośnicą w Nowej Sarzynie – widok i schemat

• **Kładka nad Trzebośnicą w Nowej Sarzynie** została zbudowana w latach 1982-1984 w ciągu ul. Ogrodowej, w miejscu dawnej kładki drewnianej, w ramach „czynu społecznego” (rys. 22). Jest to niewielki obiekt z przęsłami rozpiętości  $6,50 + 16,00 + 6,50 = 29,00$  m, z dwoma dźwigarami ciągłymi w postaci szyn S49. Są one oparte w środkowej części przęsła nurtowego na poziomej stalowej ramownicy z kątowników długości 4 m, podwieszanej za pomocą cięgien do pylonów stanowiących jednocześnie podpory pośrednie kładki. Cięgna przęsła środkowego i kotwiące wykonano z prętów zbrojeniowych żebrowanych  $\varnothing 20$  mm, z regulacją siły osiowej za pomocą śrub rzymskich. Pylony wykonano jako stalowe, ramowe, średniej wysokości 4,5 m, licząc od poziomu terenu. Ich słupy, o rozstawie osiowym 1,76 m, są wykonane również z szyn, natomiast rygiel górny z teowników  $90 \times 90 \times 9$ , a stężenie dolne z dwóch ceowników C130. Pomost ma szerokość użytkową 1,52 m i składa się z dyliny górnej

opartej na belkach poprzecznych  $20 \times 10$  cm, o rozstawie osiowym około 1,36 m. Połączone z dźwigarami poprzecznicami są rozstawione co 1,25 m.

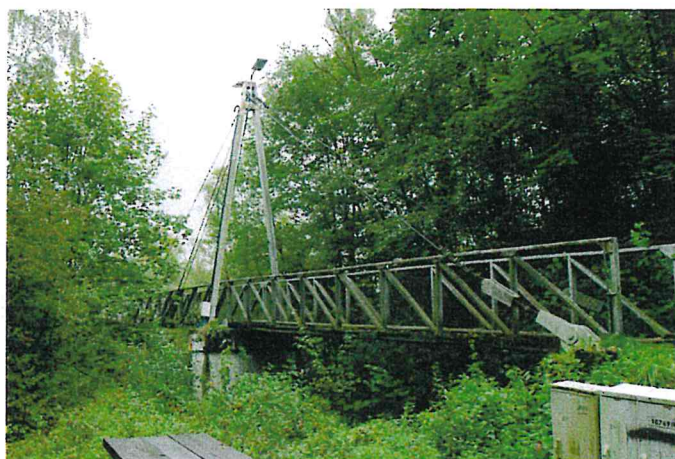
Rys. 23. Kładka II nad Ropą w Ropicy Polskiej – widok i schemat

• **Kładka II nad Ropą w Ropicy Polskiej** powstała w latach 1988-1989 (rys. 23). Jest to symetryczny, trójprzęsłowy obiekt z przęsłami rozpiętości  $12,00 + 36,00 + 12,00$  m. Ustrój nośny stanowią dźwigary kratownicowe N, wykonane z ceowników, jako pięć modułów połączonych sworzniami w poziomie obu pasów dźwigarów. Związanie dolne typu N także zaprojektowano z ceowników. Dźwigary podwieszono do stalowych pylonów w kształcie litery A (skrzynkowy przekrój prętów), wysokości 7,0 m. Przęsło główne połączono z pylonami za pomocą czterech

par cięgien o układzie radialnym, natomiast po przeciwnej stronie pylonów zastosowano po jednej parze lin odciągowych. Są one zakotwione w betonowych, masywnych podporach skrajnych. Całkowita szerokość pomostu wynosi 1,38 m, a szerokość użytkowa 1,10 m. Nawierzchnia pomostu jest wykonana z desek przymocowanych do podłużnic z bali, a balustradę stanowią dźwigary zabezpieczone stalową siatką.
