## Odbudowa dachu katedry w Sosnowcu po pożarze

### Opis obiektu i pierwotnej więźby dachowej

### Zniszczenia spowodowane przez pożar

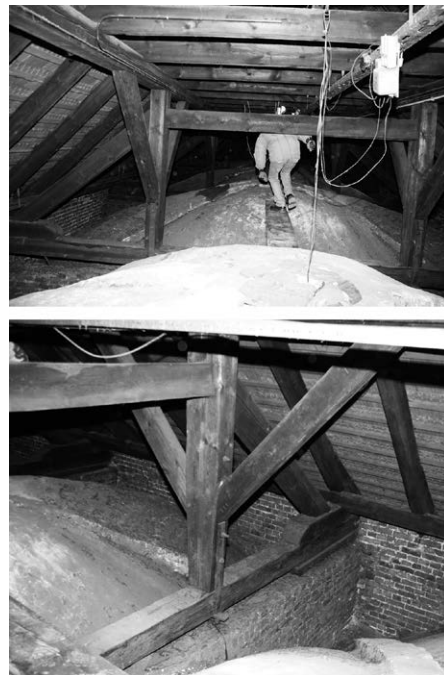
Konstrukcja kościoła jest murowana z cegły ceramicznej na zaprawie wapiennej. Grubość murów jest różna i wynosi nawet do 1,2 m. Obiekt jest zwieńczony murowanymi sklepieniami krzyżowymi i kopułą na skrzyżowaniu naw. Zastosowano dach drewniany dwuspadowy, z więźbą składającą się z 15 wiązarów pełnych i 33 wiązarów niepełnych. Wiązary pełne wykonano jako jętkowe wieszarowe dwuwieszakowe (zgodnie z terminologią podaną w pracach [1] i [2]). Wiązary puste były złożone z krokwi i jętek opartych na dolnych i górnych płatwiach. Dach był kryty ceramiczną dachówką karpiońską układaną podwójnie w koronkę na latach. Fotografie więźby wykonane w 2011 r. przedstawiono na rys. 3.

Rys. 3. Archiwalne fotografie więźby dachowej: widok i szczegół oparcia wiązara pełnego na murze (fot. Z. Kisior, A. Dobrowolski)

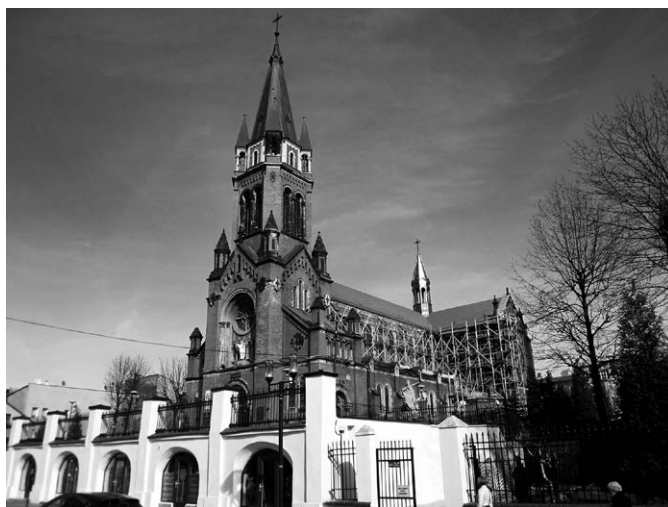
Rys. 12. Widok katedry po odbudowie dachu

W kwietniu 2015 r. zakończono odbudowę dachu kościoła (rys. 12).
